Τα Βυζαντινά Σέρβια:
ένας οδηγός περιήγησης
του αρχαιολογικού χώρου

Byzantine Servia:
A guide to the archaeological site

| ii. Το έργο «Στερέωση και Αποκατάσταση του Δυτικού Πύργου στο Κάστρο Σερβίων» | 54 | ii. The project «Consolidation and Restoration of the Western Tower at the Castle of Servia» |

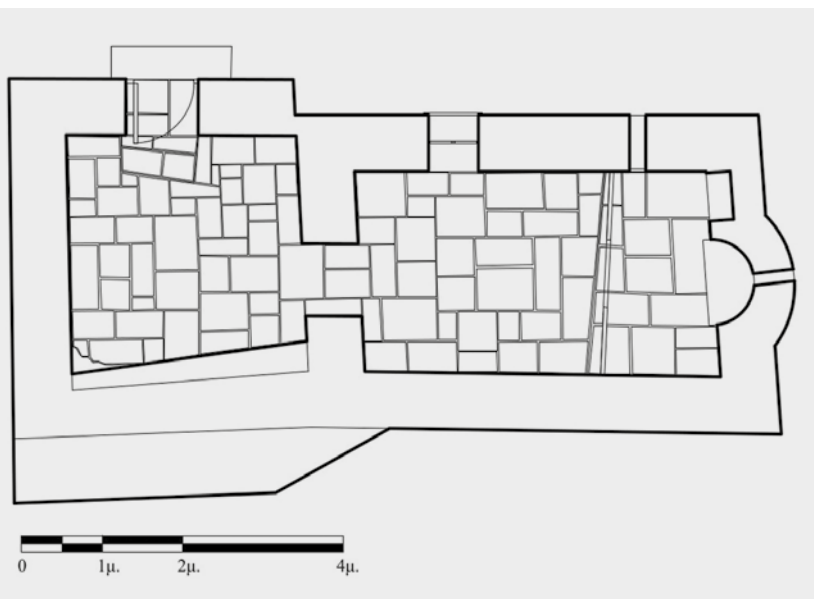
Εικ. 11. Κάτοψη του ναού του Αγίου Ιωάννη του Προδρόμου.

The church of St John the Baptist is a small single-space church (internal dimensions: 4,40 x 2,65 m) with a gable roof, which takes advantage of the natural rock for the foundation of its southern side. On the eastern side of the church- the only part of the building with brick ornamentation- the semi-circular arch of the sanctuary is prominent. At the same time, to the west, a narthex was added at a later date, which was subsequently enlarged in size. The church has undergone extensive additions and alterations, mainly to the roofing on the east side and the narthex, aimed at expanding the church and improving its lighting. Despite its numerous alterations that have distorted its original form, the church should be dated to the 14th century based on its morphological characteristics.

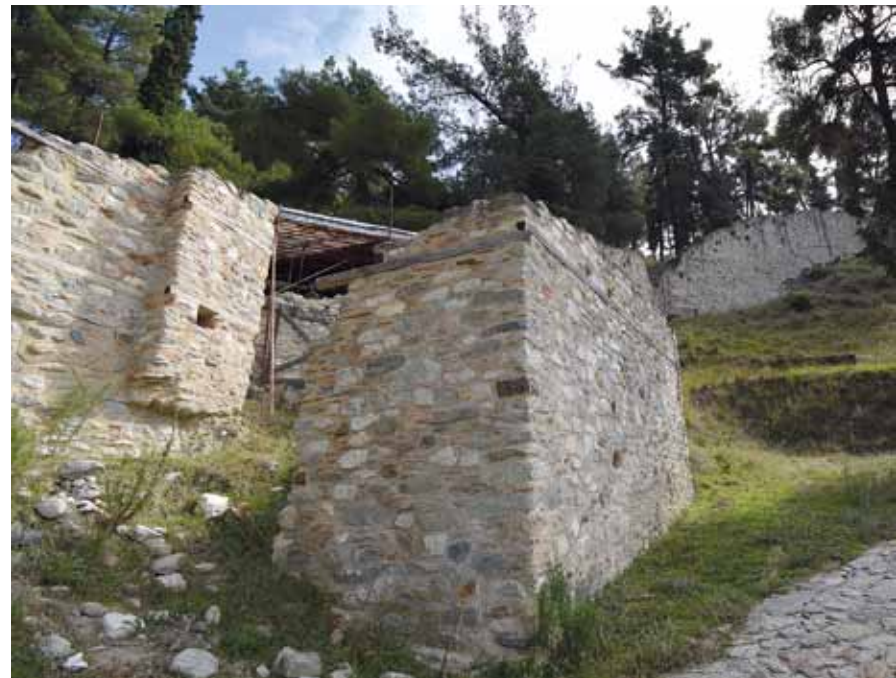
Fig. 25. The entrance tower of the middle wall.

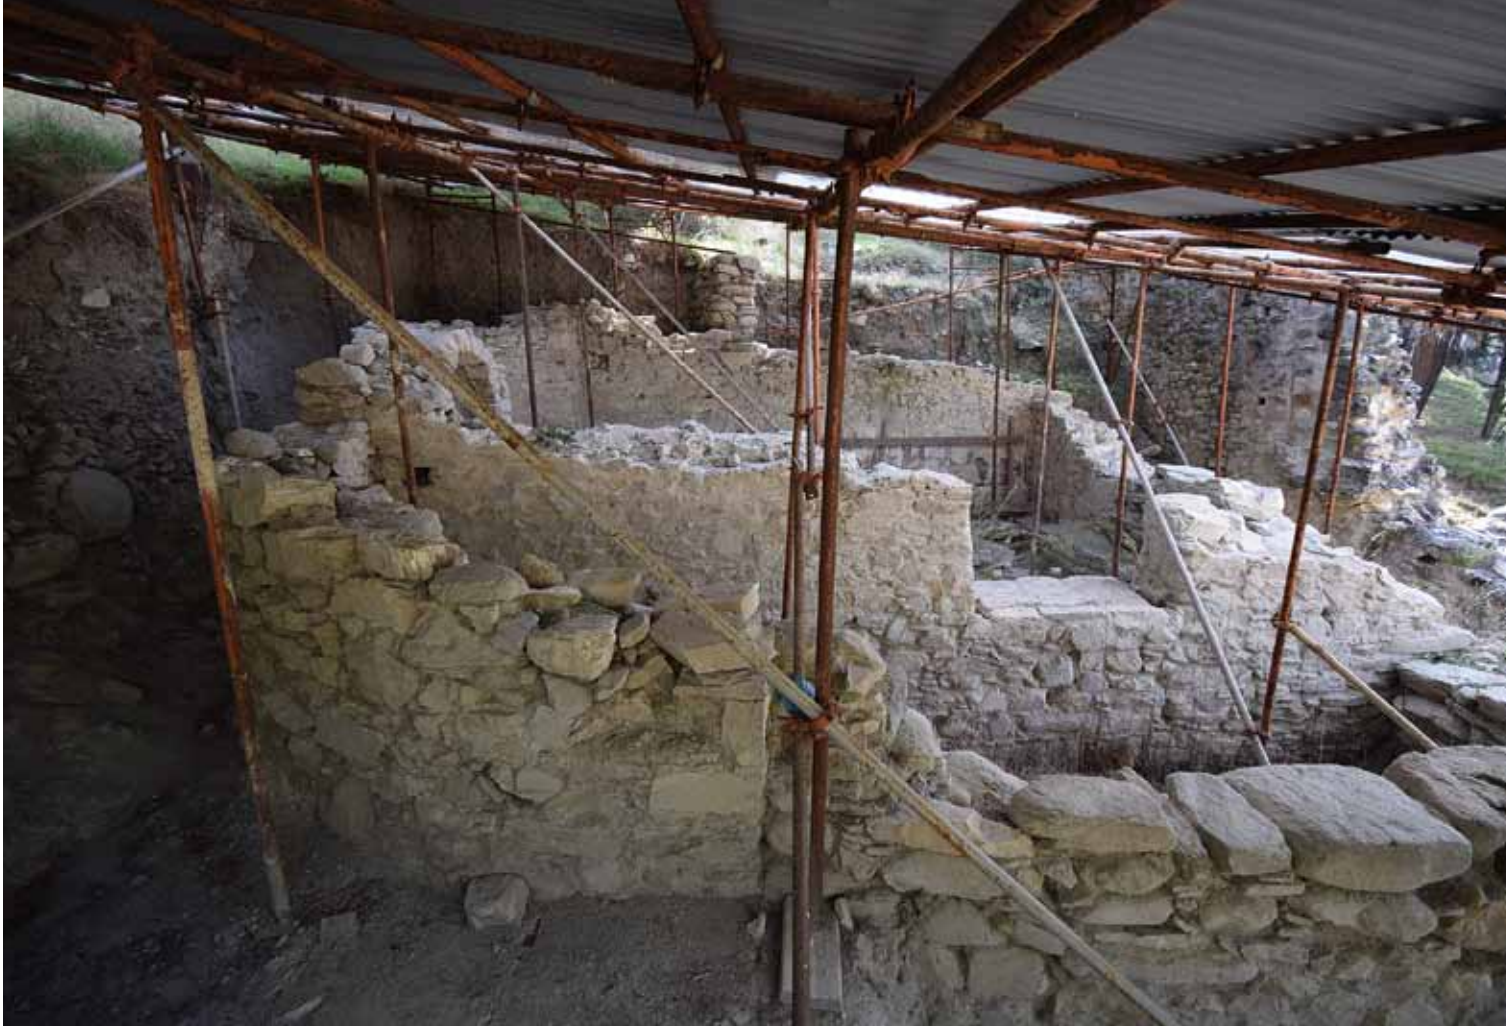
Fig. 26. The church that was excavated adjacent to the entrance tower: view of its northern side.

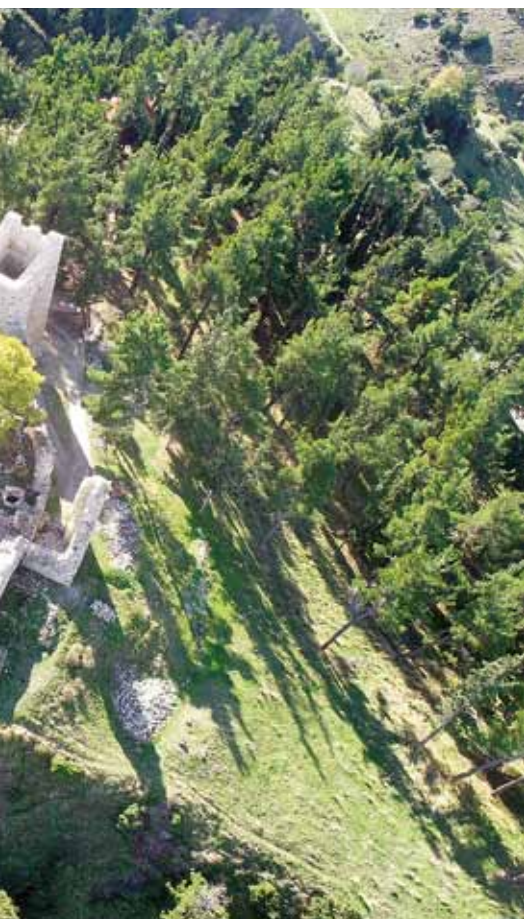
Fig. 29. Aerial view of the citadel of Servia.

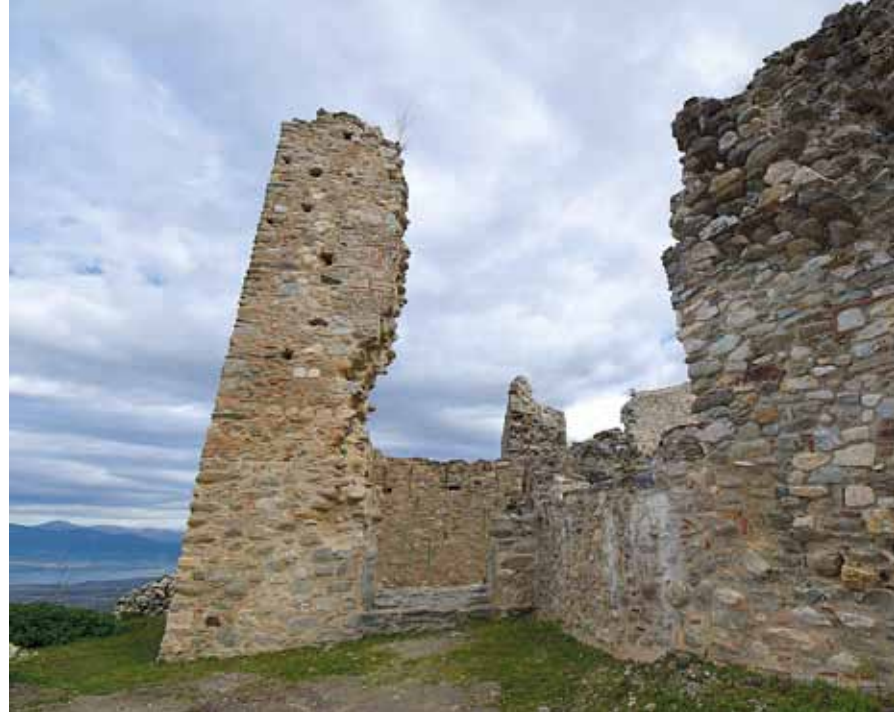
Fig. 30. The northwest tower and the entrance to the citadel.

In the northwestern part of the fortification enclosure of the citadel, the part that faces the upper city, there are two four-sided towers of similar layout and architecture, which, according to archaeological research, were added to the fortification of the citadel in a later phase, around the middle of the 14th century. The western tower, the restoration of which was completed in 2023, is located in the west corner of the citadel. It is quadrilateral with a roughly rectangular plan, with dimensions of 7 × 7 m, a side thickness of 1,3 m, and a height of about 17 m. It is built of rows of carved stones on the tower's facades and filled with rough stones inside, with good-quality lime mortar as a binding material. A particular feature of the facades is the extensive use of bricks in irregular rows. The tower is three-story and wooden floors defined

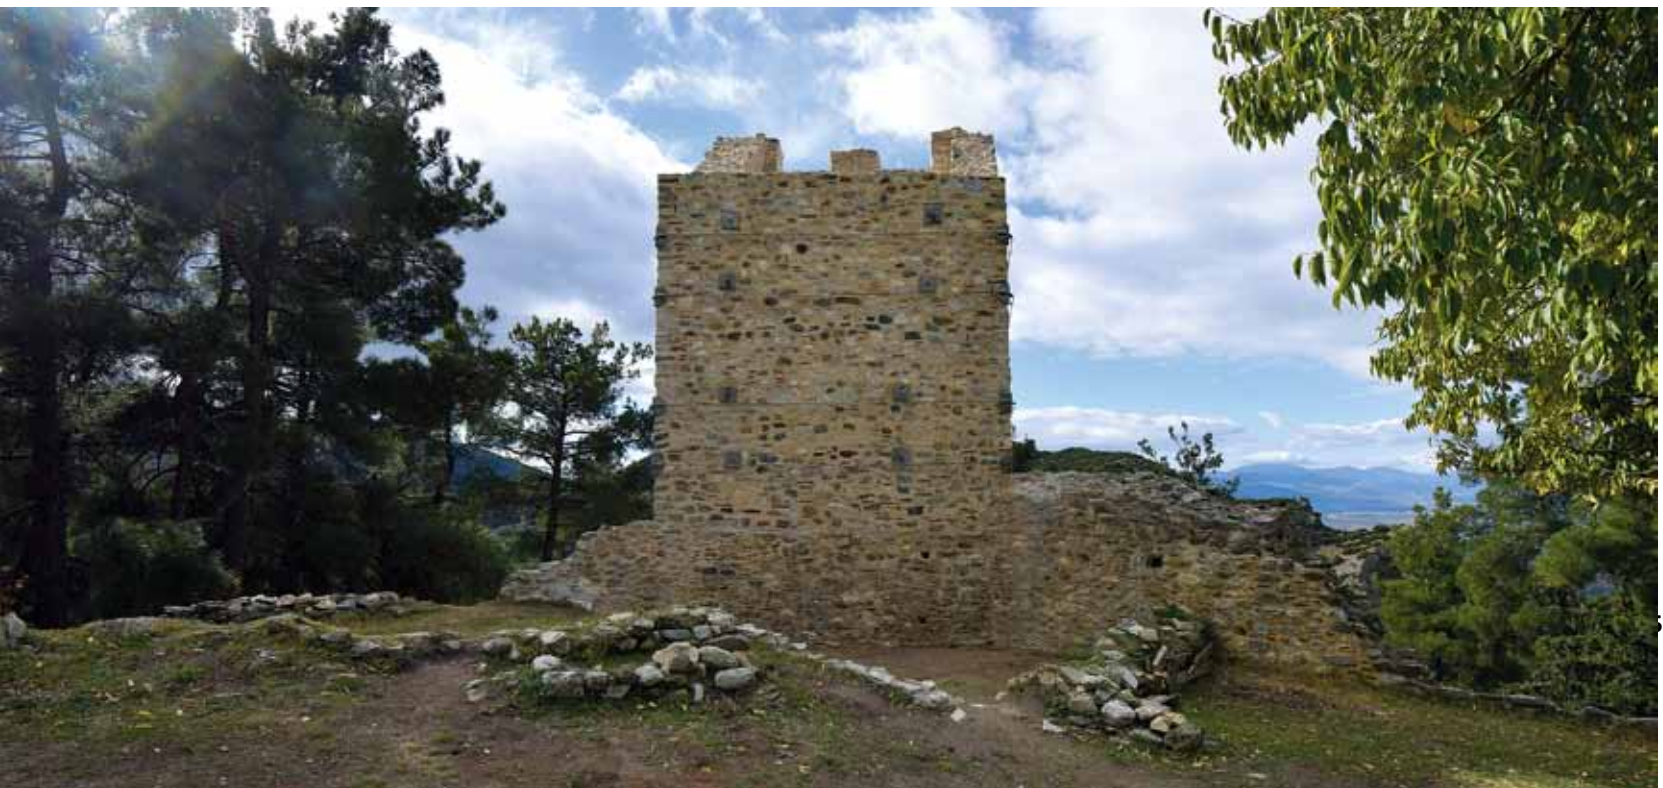
Fig. 33. The restored western tower as seen from the interior of the citadel.

During the contemporary restorations, an attempt was made to maintain a sense of authenticity by preserving, as far as possible, the identifiability of the monument as an integral part of the fortification enclosure. On the tower walls, parts that had not suffered significant deterioration were preserved in their original form as testimony to the monument's historical significance. All the restorations are distinguishable from the original sections, as they are separated by placing a thin lead sheet embedded in the masonry.

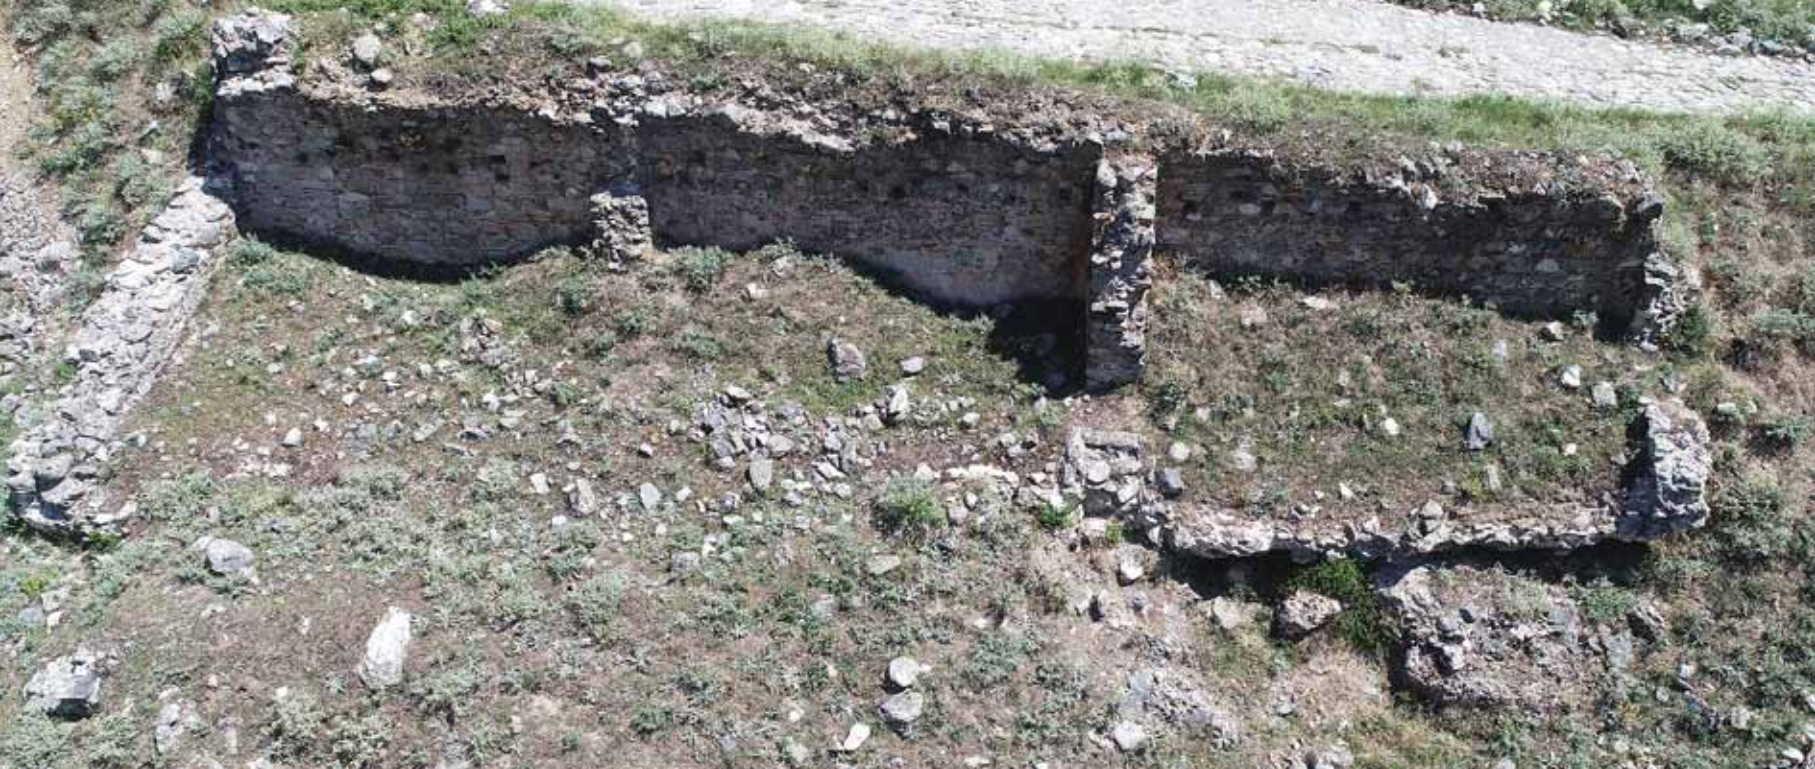
Fig. 36. A building with possible use as a bathhouse on the western side of the lower town of Servia.

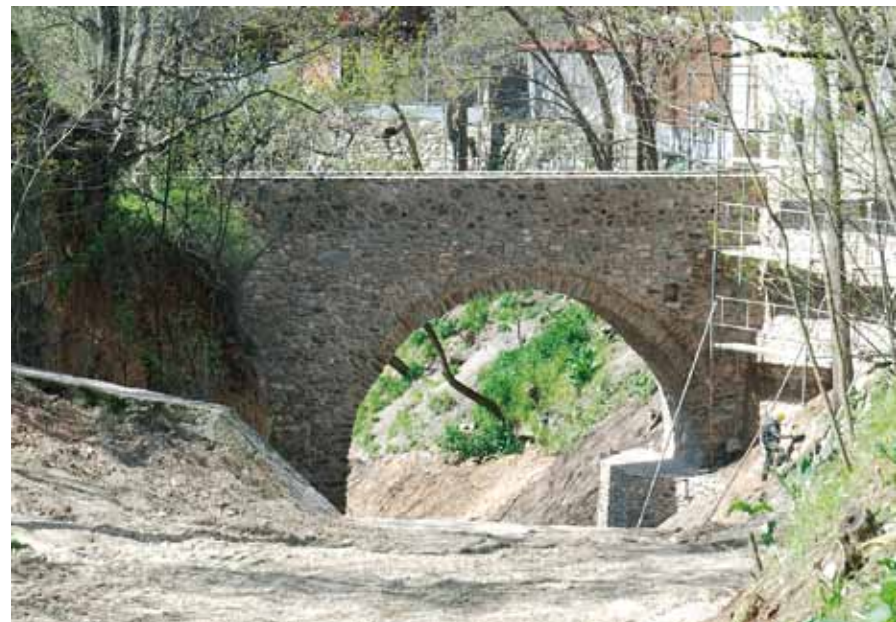
Εικ. 48. Γενική άποψη του γεφυριού.
Fig. 48. General view of the bridge.

During its long life, it has suffered inevitable damage, man-made or otherwise, which has led to inappropriate restoration works that have altered its original form. The Municipality of Servia-Velventos finally restored the bridge with the project "Reinforcement-Restoration of the stone bridge of the Castle of Servia," co-financed by the European Agricultural Fund for Rural Development in the Rural Development Programme of Greece 2007-2013, Leader Approach.

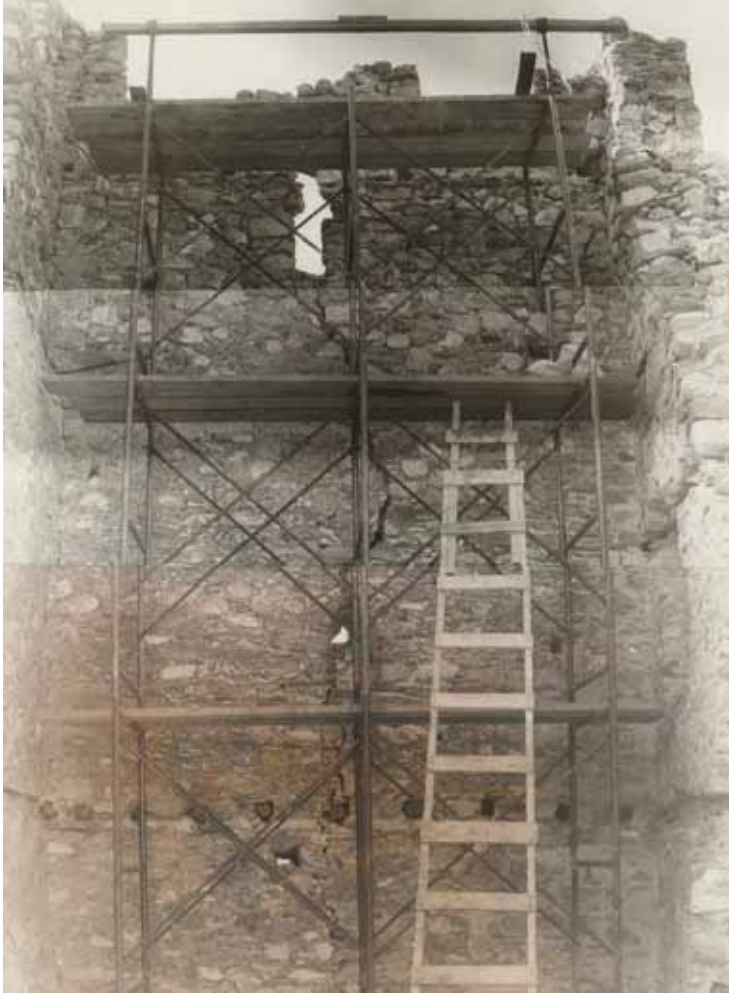
Εικ. 49. Αναστηλωτικές εργασίες στον δυτικό πύργο της ακρόπολης κατά το έτος 1987.

In 1987, restoration was carried out on the curtain wall of the citadel, but parts of the western tower that showed damage and loss of material, such as the ramparts and specific sections on its facades, were also reinforced.

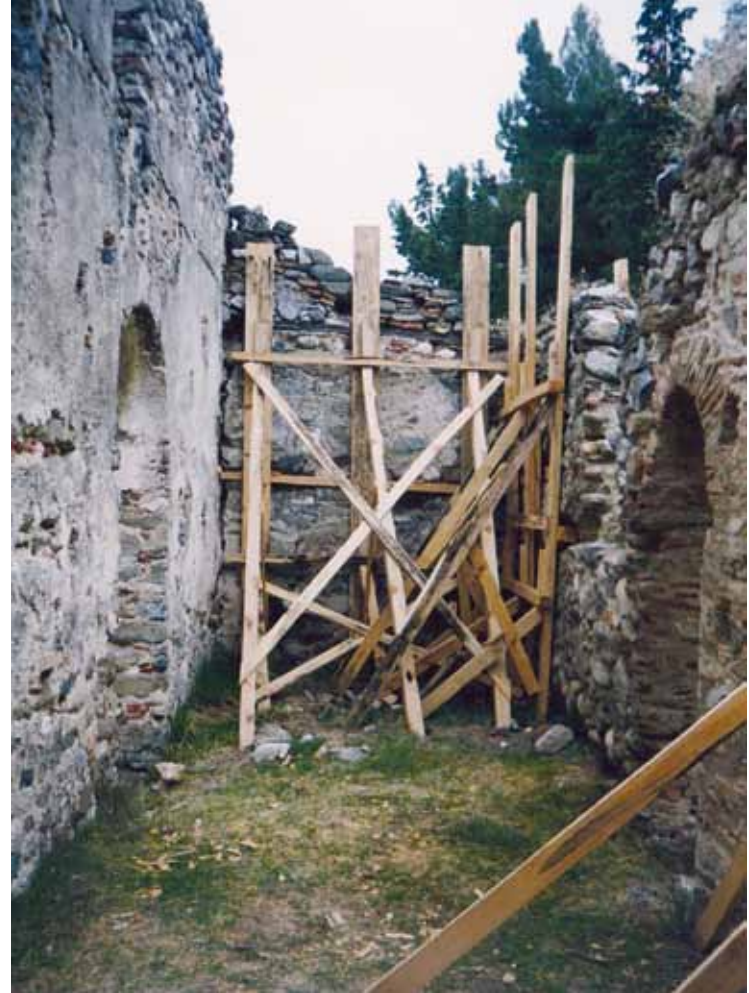
Fig. 50. Restoration works in the basilica of Servia three months after the 1995 earthquake.

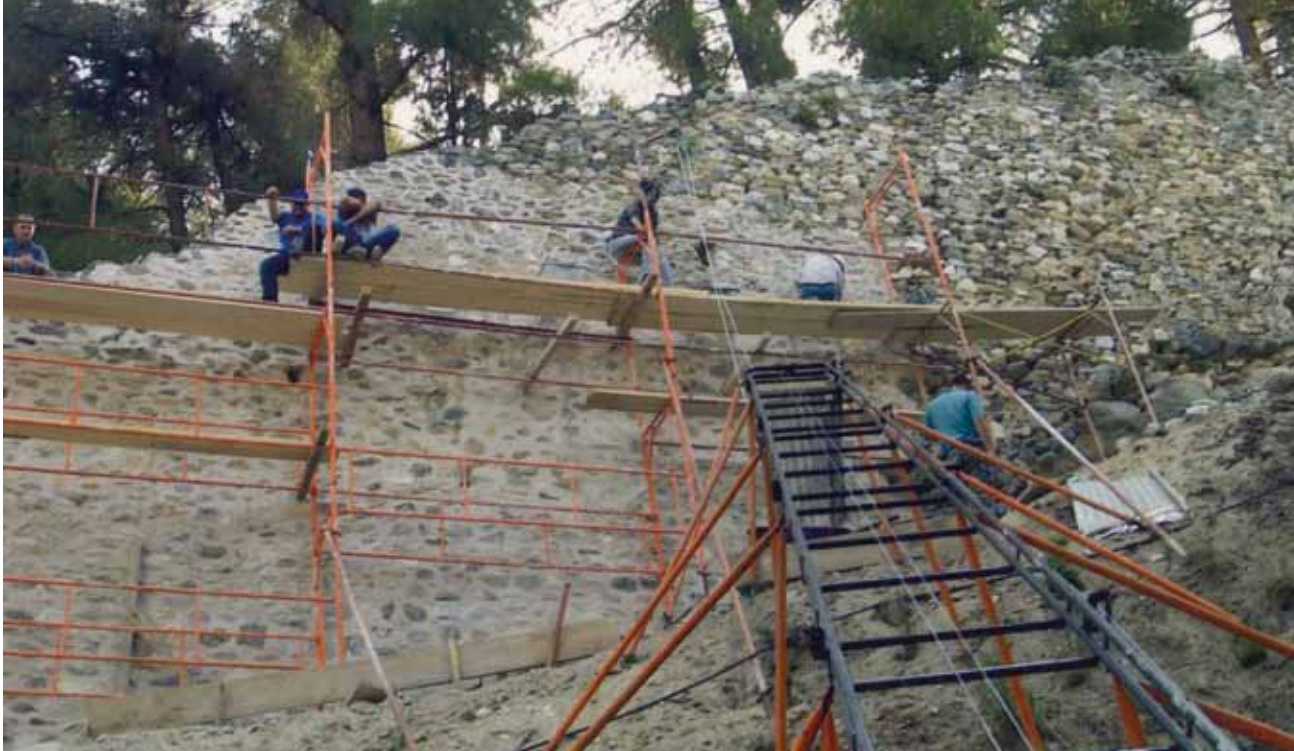
Fig. 51. Restoration works on the middle wall in 2007.

The first phase of the consolidation of the castle of Servia ensued, during which the restoration works that were carried out primarily concerned the consolidation and maintenance of the Byzantine castle, especially interventions considered necessary for restoring its structural integrity.

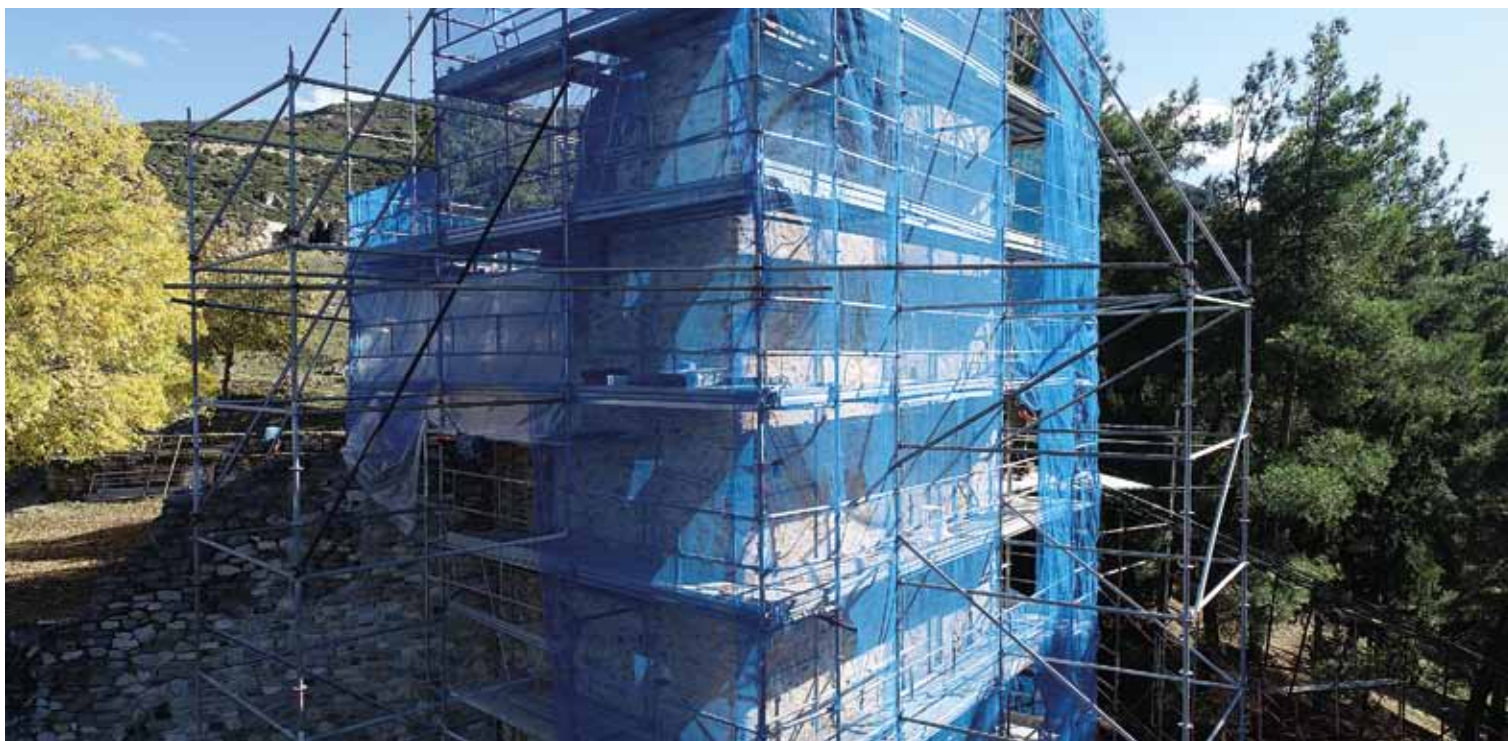
Fig. 52. The western tower with the addition of scaffolding during the works of the project “Consolidation and Restoration of the Western Tower at the Castle of Serbia” 2020-2023.

Given the particular nature of the archaeological site and the difficulties of access to it, it was considered appropriate, before the work began, to resolve practical issues concerning both the arrangement of the construction site (such as the lack of a water supply system, and the difficulty of transporting the building material for the restoration of the tower) and the extensive deforestation of the archaeological site by cutting grass and removing the combustible plant material (leaf litter, fallen dead branches). In order to repair the damaged parts of the tower, scaffolding was placed around it, framed by a protective net

A significant loss of building material could be observed in extensive parts of the tower, mainly on the western facade and partially on the northern and southern faces. The loose mortar was removed in these places, and the joints were cleaned deeply with special tools, good washing, and pressurized air. However, severe deep weathering of the mortar was observed at the foot of the west side. In this section, the foundation was consolidated, followed by the recovery of the lost face of the masonry with new material. Traditional techniques were used at all project stages, and original building material (stones, bricks) collected from the wider castle area was also used.

The opening of the extensive, vertical crack that stretched across the middle of the western side of the tower was examined by removing many of the existing stones. Loose mortar was removed, and after the necessary cleaning, this section was reconstructed by stitching stones and grouting. Finally, the collapsed section of the ramparts was reconstructed.

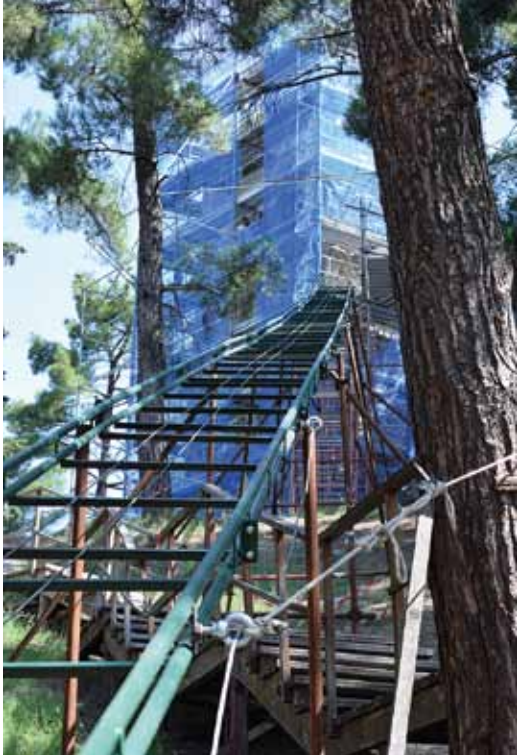
Εικ. 53. Αναβατήριο για την μεταφορά των υλικών στην ακρόπολη των Σερβίων.
Fig. 53. Lift for the transport of materials to the citadel of Servia.

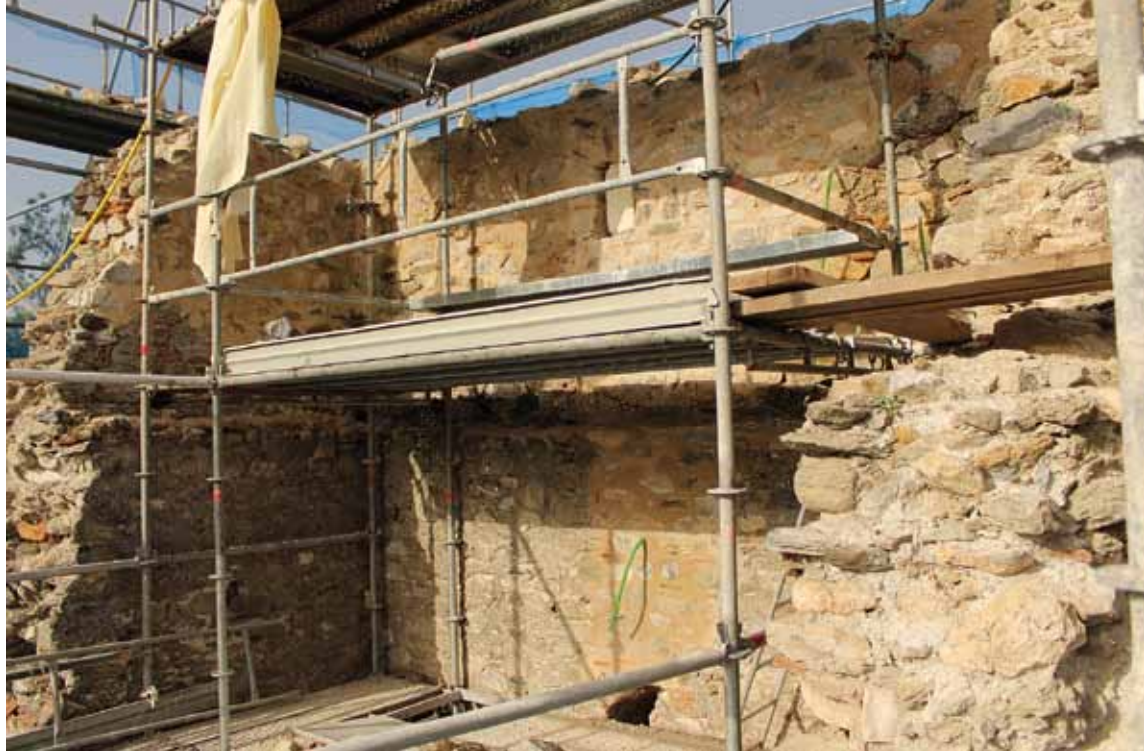
Εικ. 54. Επισκευή διαμπερούς ρηγματώσης του δυτικού πύργου της ακρόπολης.
Fig. 54. Repair of through cracking of the western tower of the citadel.

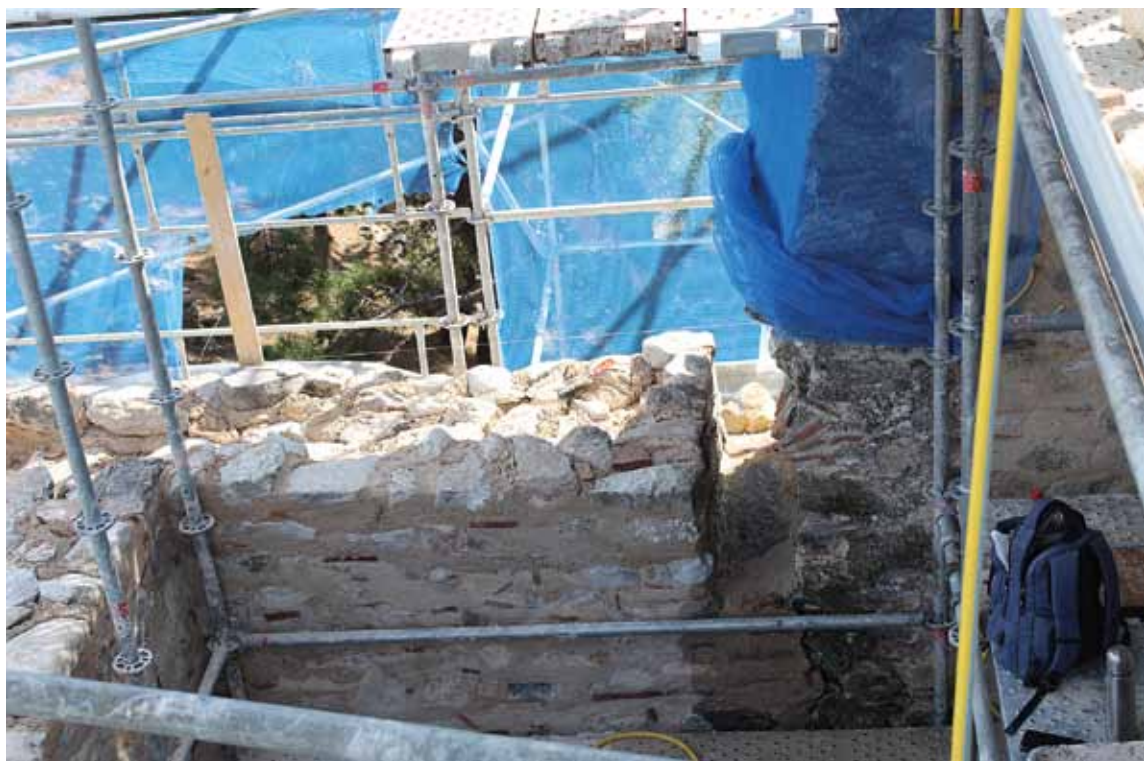
Εικ. 55. Ανάκτηση της τοξοθυρίδας στη νότια όψη του δυτικού πύργου της ακρόπολης.
Fig. 55. Recovery of the arched opening on the southern face of the western tower of the citadel.

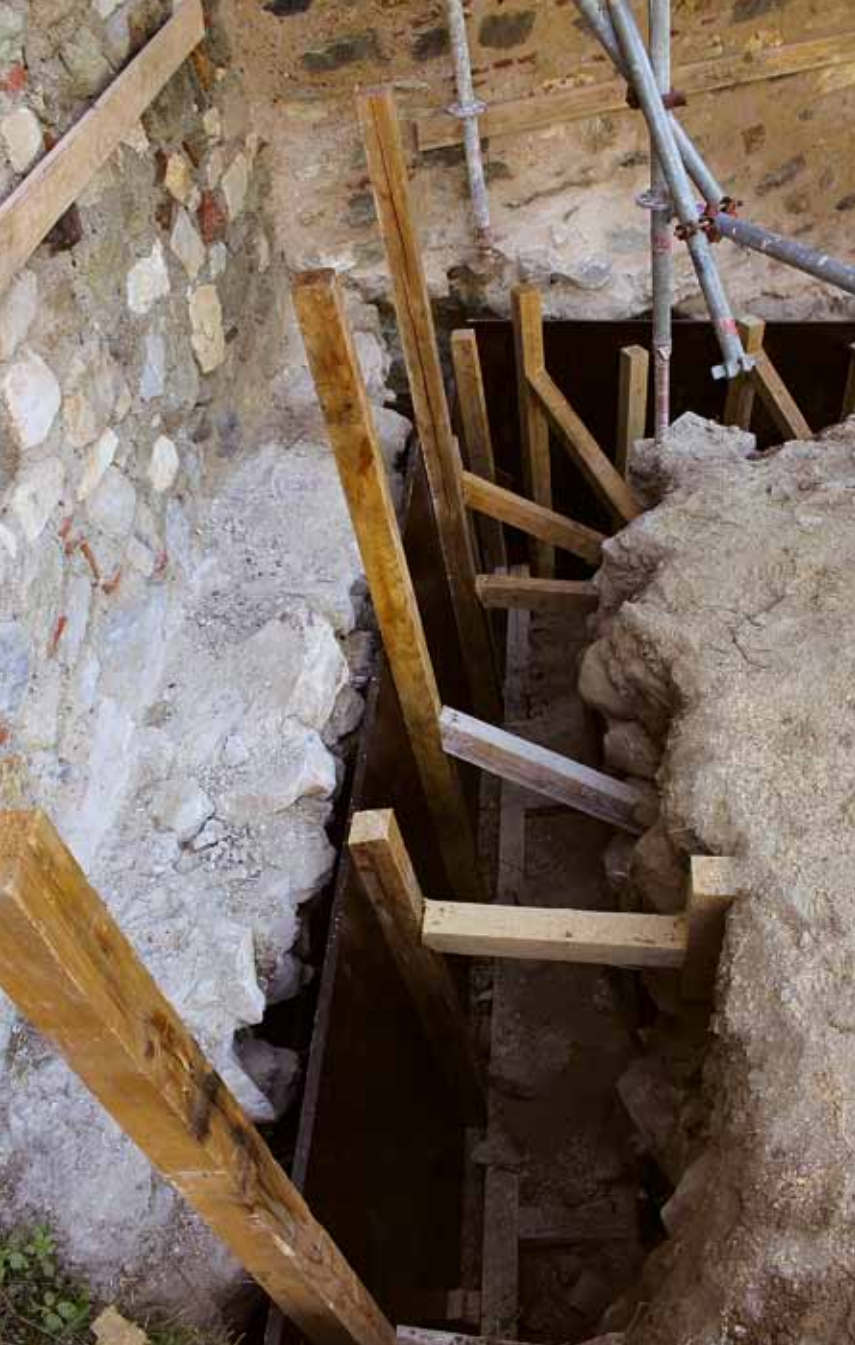
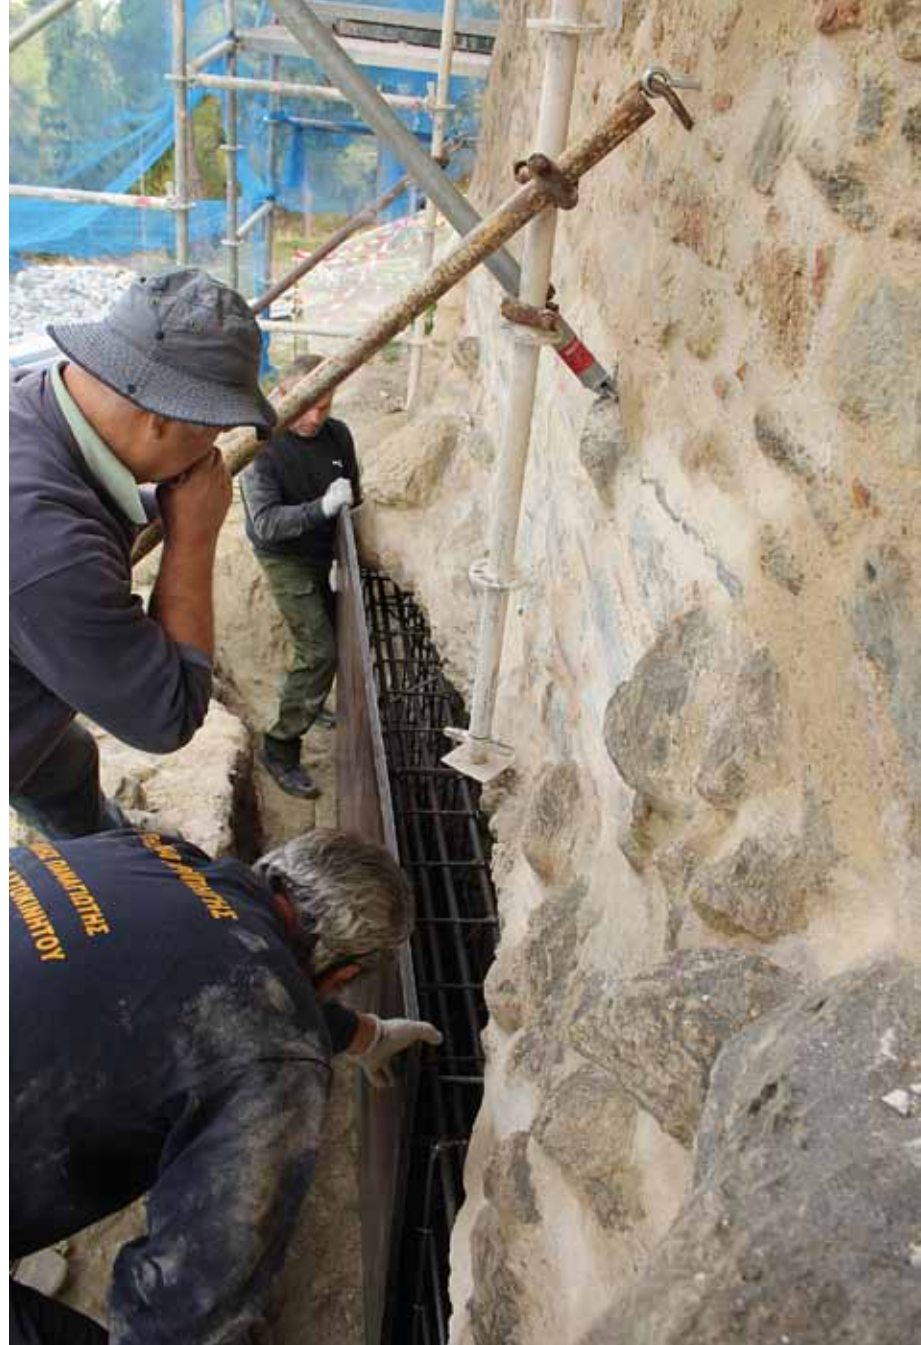
Εικ. 56 και 57. Εργασίες κατασκευής υποθεμελίωσης του δυτικού πύργου της ακρόπολης (κατασκευή αφανούς δοκού από σπλισμένο σκυρόδεμα).
Fig. 56 and 57 Sub-foundation construction on the western tower of the citadel (construction of an absent reinforced concrete beam).

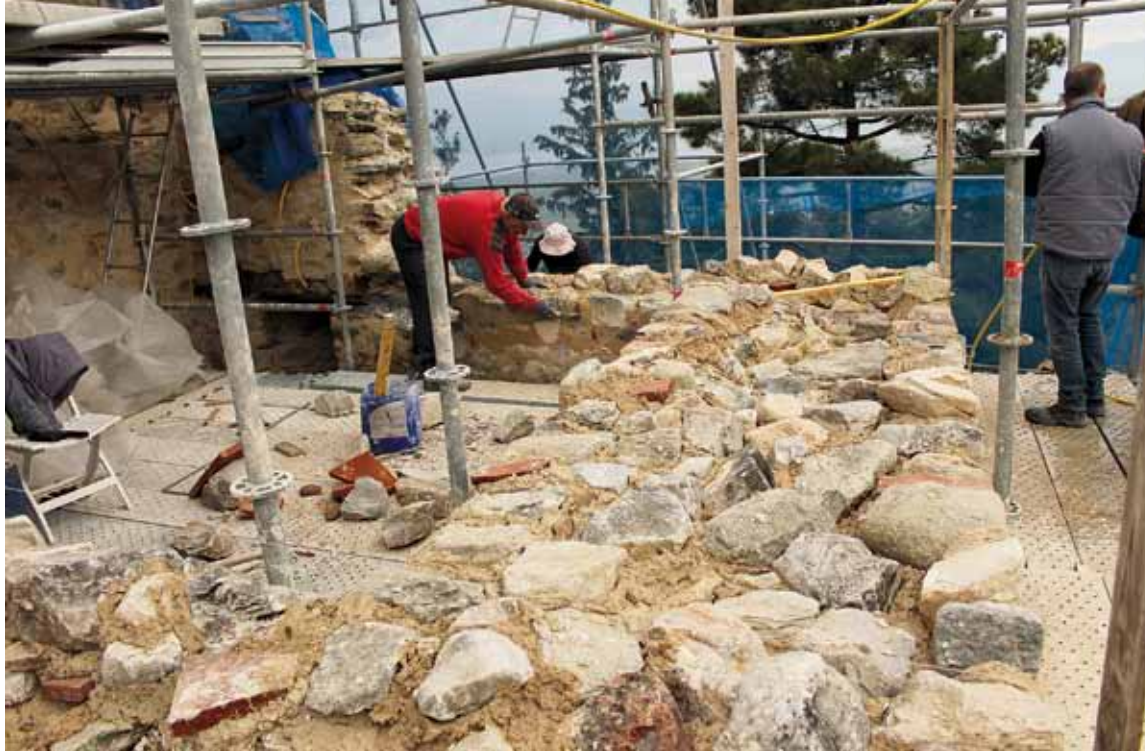
Εικ. 58. Ανάκτηση τοιχοποιίας του δυτικού πύργου της ακρόπολης.

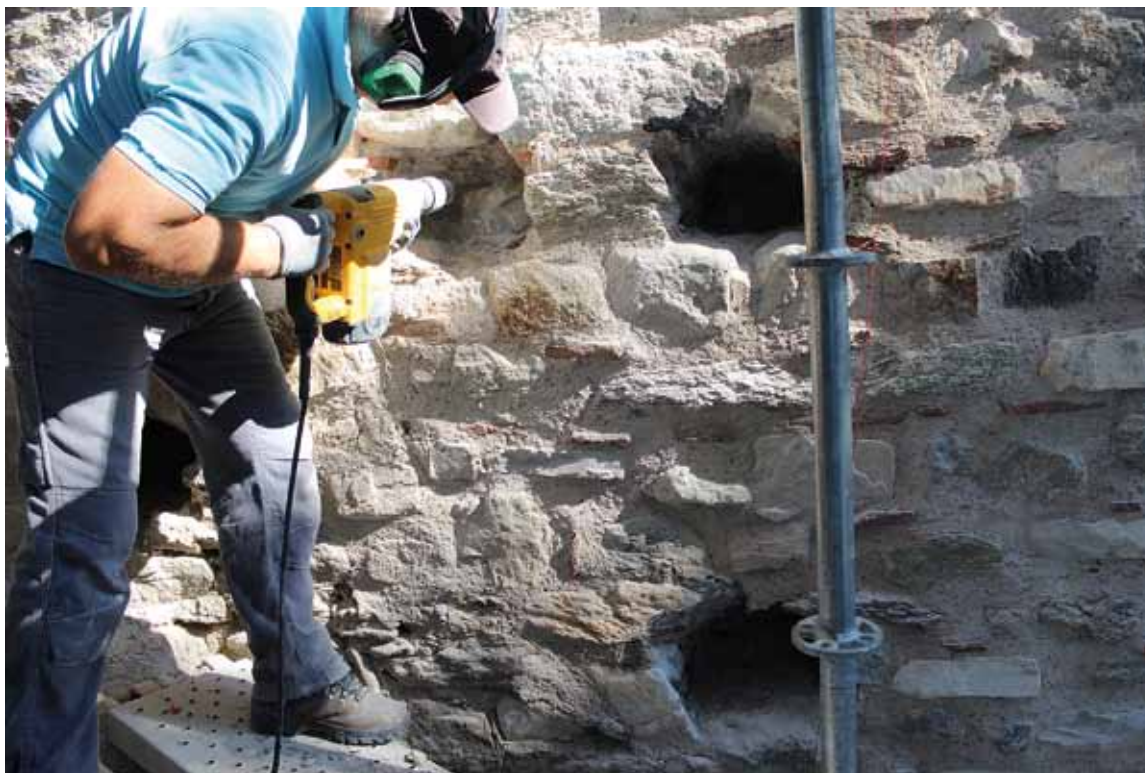
Εικ. 59. Διατμητικές φωλιές στο μεσοπύργιο (νότια πλευρά) για τη σύνδεση του με τη νέα ανάκτηση στον δυτικό πύργο της ακρόπολης.
